# 监测报告

报告编号: HB60220001083

项目名称: 贵州轮胎股份有限公司（金关厂区）  
无组织废气监测

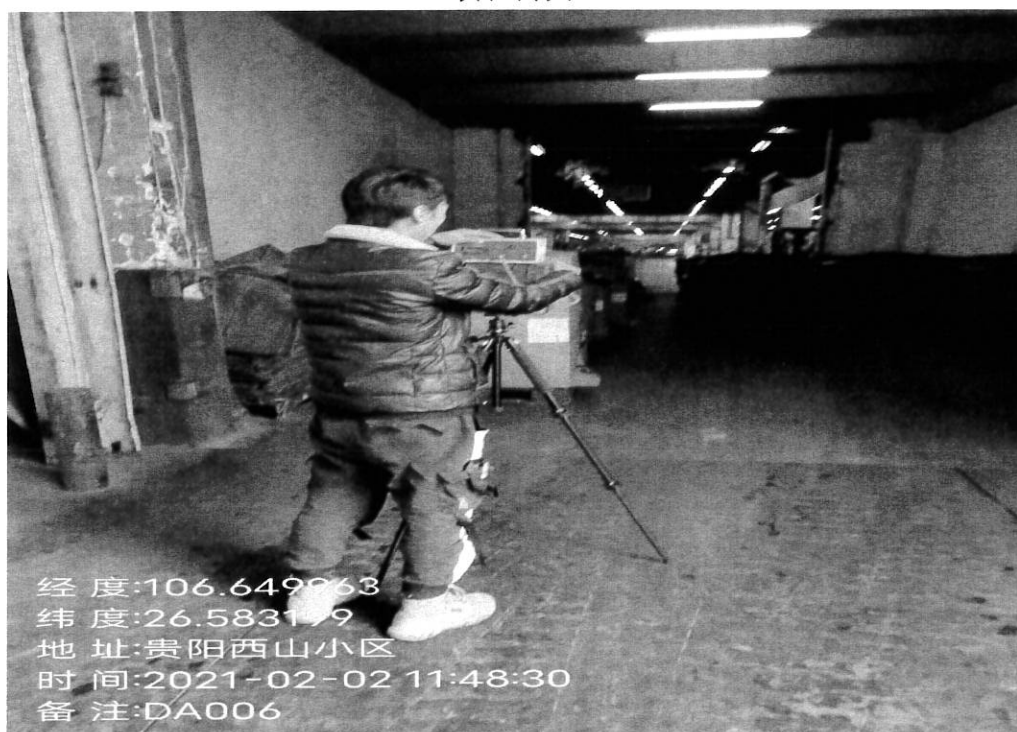
废气采样  
\*报告完\*
