监测报告

报告编号: HB60220001087

项目名称: 贵州轮胎股份有限公司（金关厂区）
无组织废气监测

报告日期: 二〇二一年三月十五日

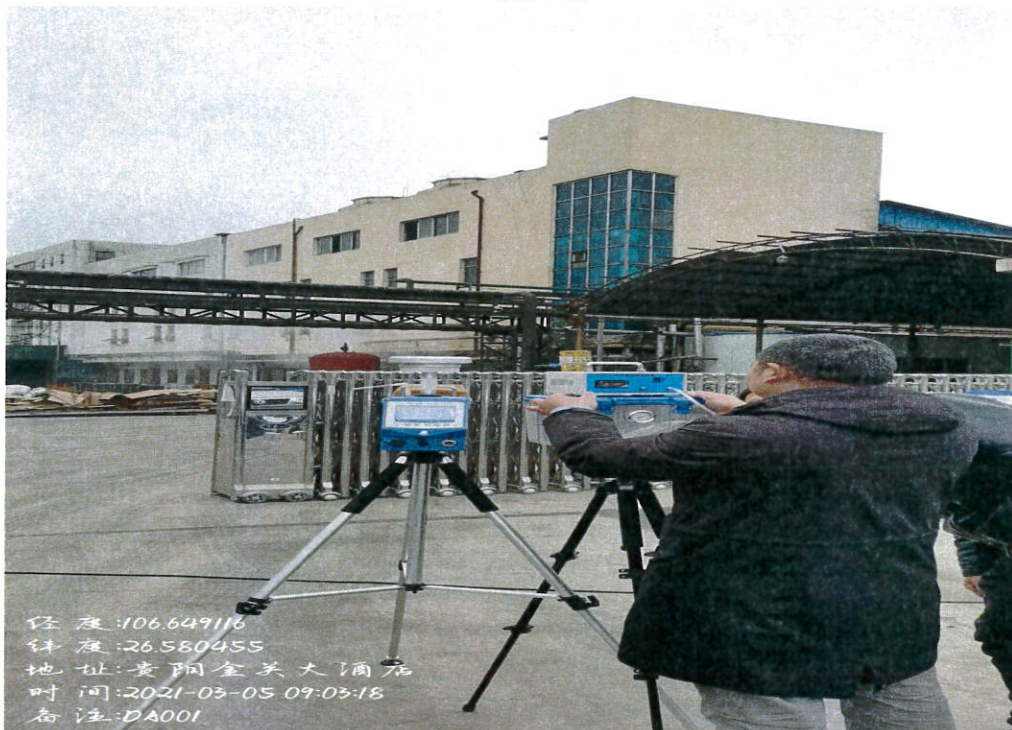
废气采样
